POSSE ADMINISTRATIVA

AUTO DE POSSE ADMINISTRATIVA - SUPORTE FOTOGRÁFICO

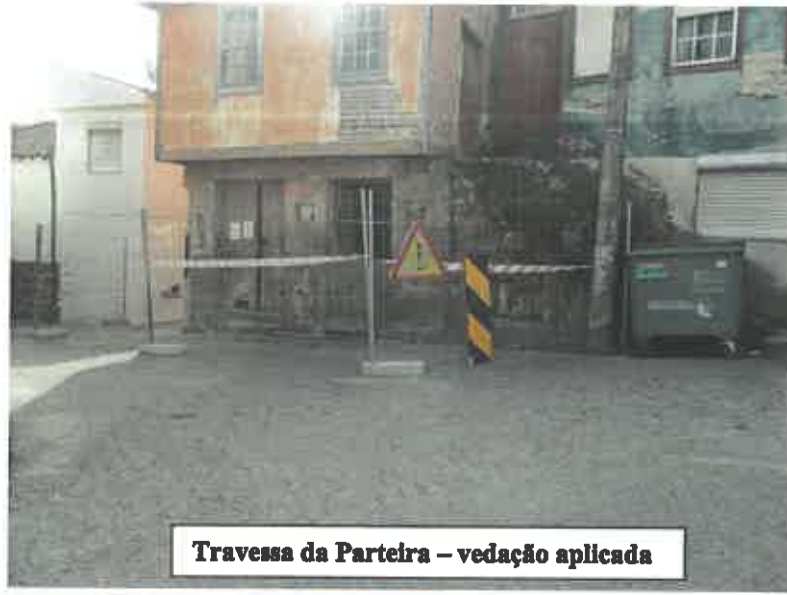
Na deslocação ora efetuada, verificámos que os Serviços Municipais já haviam procedido à vedação do espaço exterior envolvente, com recurso a gradeamento e sinalética, conforme fotografias que se anexam. -----

Travessa da Parteira – vedação aplicada

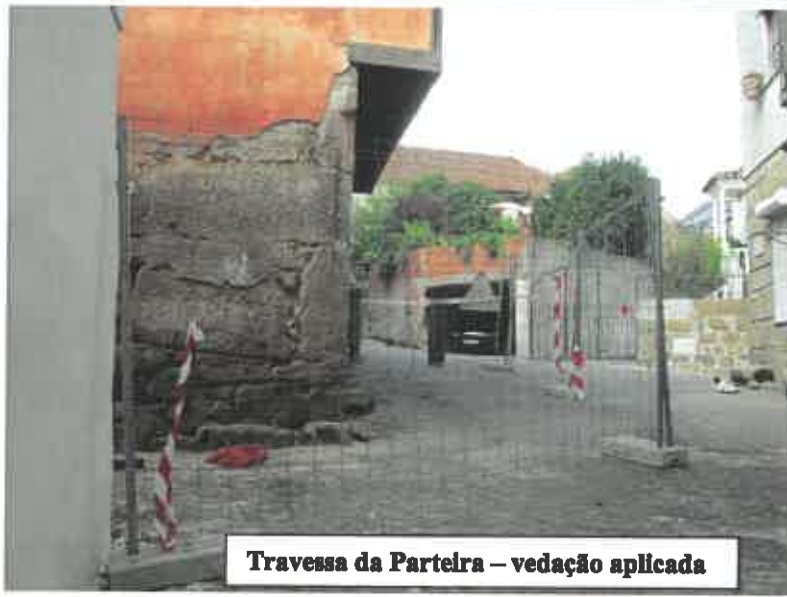
Travessa da Parteira – vedação aplicada

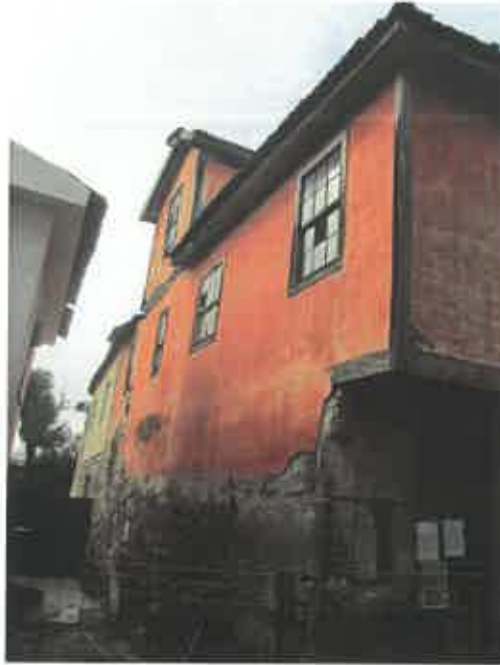
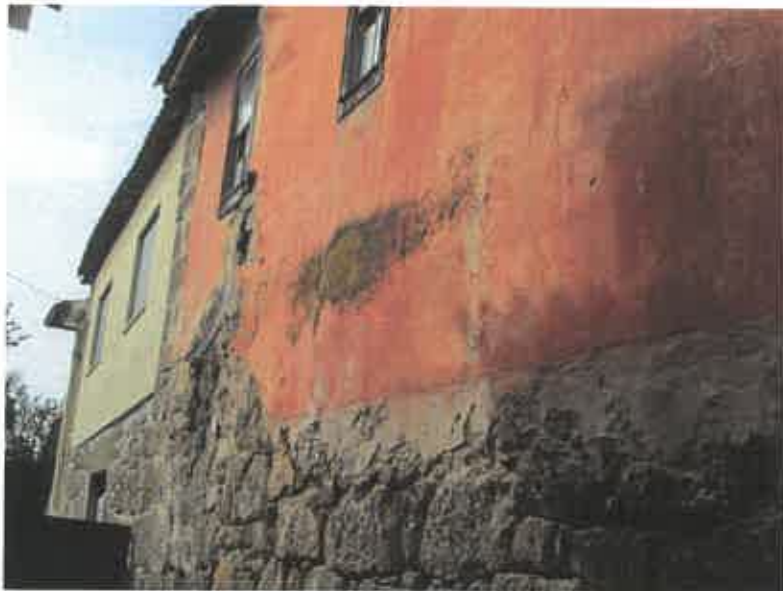
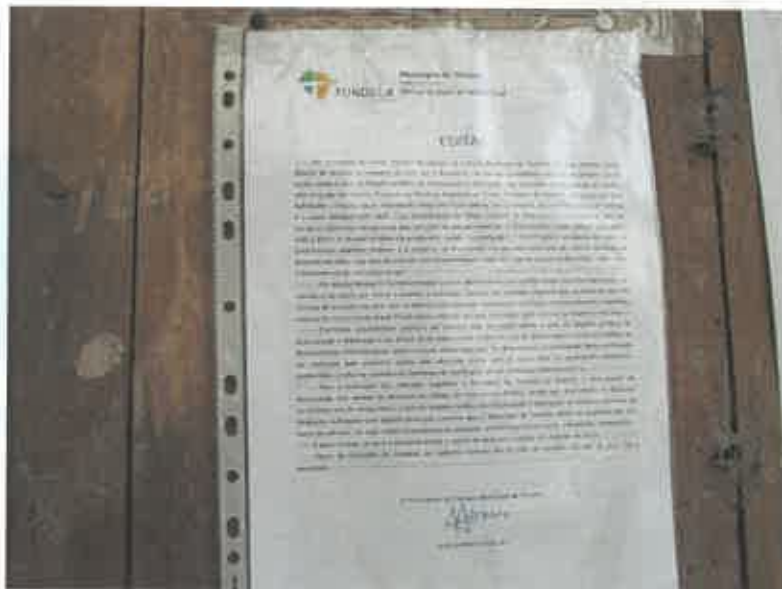
A moradia de cor salmão, número 4 ou 6, da referida Travessa da Parteira, possui paredes em granito ao nível do rés-do-chão e as meeiras descritas no Auto de Vistoria nº 11/2019 - Aditamento, de sete de outubro do corrente ano. Ainda ao nível do rés-do-chão, possui porta de duas folhas em madeira e vão de iluminação com rede e aro de madeira. Ao nível do 1º andar e das águas furtadas, estas últimas com mansarda, as paredes são em tabique (excluindo as meeiras já referidas que são em granito). As janelas são de fecho tipo guilhotina, com caixilho em madeira e vidros. As cornijas da estrutura da cobertura são em madeira e algumas partes possuem chaparia a soltar-se. O acesso ao 1º andar, pela Travessa da Parteira, é feito por escadaria comum à moradia de cor azul contígua. Esta escada comum é em granito, sem proteção anti-queda. No cimo da escada existe uma porta de madeira com duas folhas. Esta moradia possui descaio para a vertente sul e em termos gerais é evidente o péssimo estado de conservação e conforme descreve

o Auto de Vistoria indicado, existe forte probabilidade de derrocada. Não tivémos acesso ao interior desta moradia e desconhecemos na presente data o seu atual estado interior, não sabendo quais os seus constituintes, existência de bens ou equipamentos. Pelo exterior não detetámos a existência de contador elétrico e contador de água. É visível a derivação de uma baixada elétrica proveniente de um poste com iluminária na Travessa da Parteira, (poste junto à escada comum em granito), sem sabermos se se encontra ligada. Anexamos fotografias que nos foram possíveis obter pelo exterior. -----

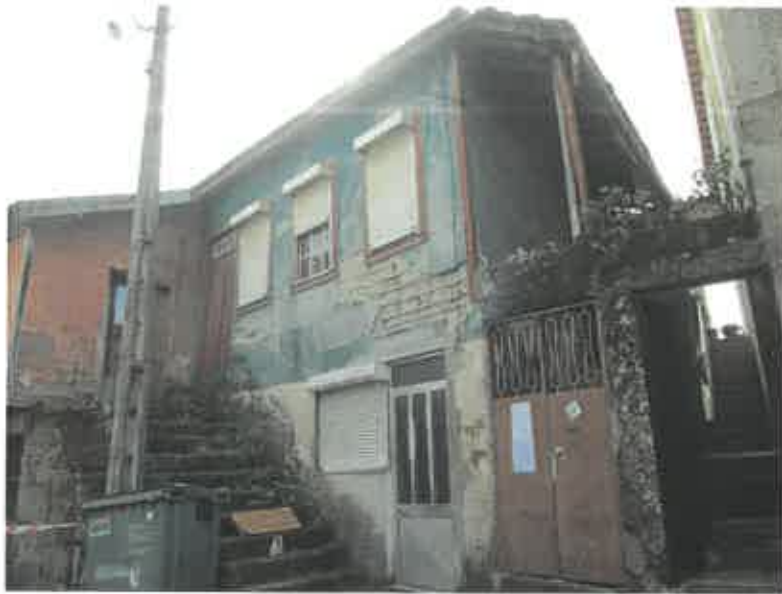
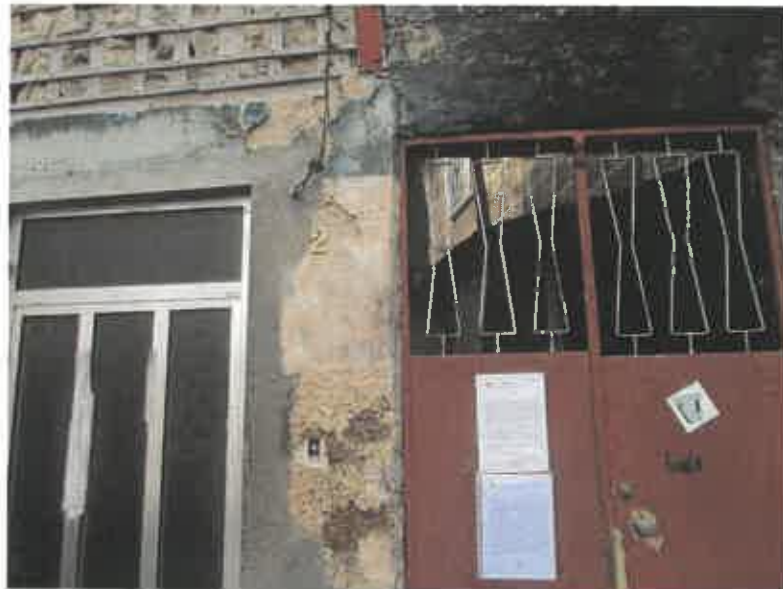
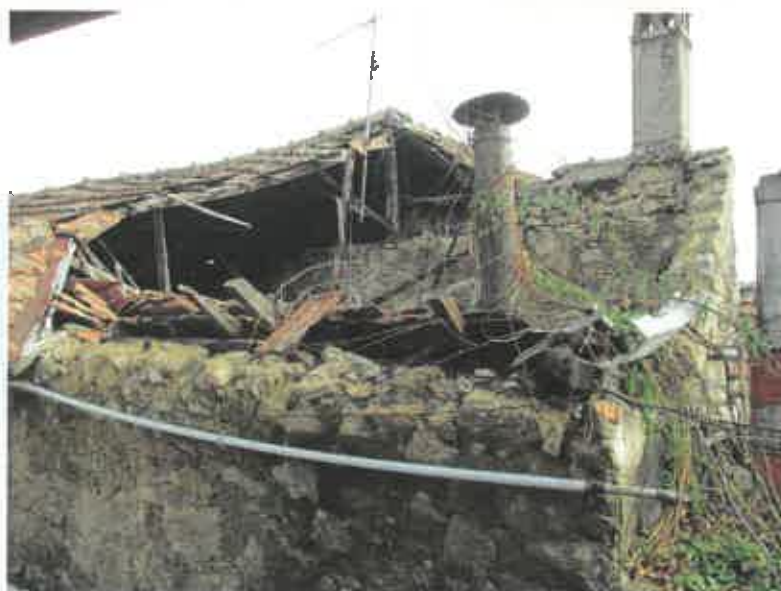
A moradia de cor azul, identificada com o número de Polícia 2, da Travessa da Parteira, contígua a poente da moradia de cor salmão, detém ao nível do rés-do-chão e nas paredes meiras descritas no Auto de Vistoria nº 11/2019 - Aditamento, de sete de outubro do corrente ano, paredes em granito. Possui portão de duas folhas em ferro e escada lateral direita em granito, de acesso ao andar, onde neste nível superior, possui porta de acesso em madeira. Esta escada é coberta por telheiro em muito mau estado de conservação. Ainda no rés-do-chão, possui porta em alumínio e vidro, além de uma janela com estore plástico de cor branca e respetiva caixa de estore metálica. O acesso ao 1º andar, na vertente norte, pela Travessa da Parteira, é feito por escadaria comum à moradia de cor salmão contígua. É a mesma escada comum exterior, referida anteriormente, sendo em granito, sem proteção anti-queda. No cimo da escada existe uma porta de madeira com duas folhas, de acesso a esta moradia azul. No 1º andar, orientado para a travessa existem três janelas com estores plásticos de cor branca e respetivas caixas em metal. Foi perceptível na janela do meio a existência de caixilho em madeira e vidros aplicados. Tivémos acesso à vista parcial a tardo de esta habitação, devidamente autorizados e acompanhados por um vizinho a poente desta edificação e no logradouro deste último, verificámos que parte da cobertura se mantém colapsada e a restante em ruína, em vias de colapsar conforme referido no Auto de Vistoria nº 11/2019 - Aditamento, de sete de outubro. À semelhança do edifício de cor salmão contíguo a nascente, não tivémos acesso ao interior desta moradia e desconhecemos na presente data o seu atual estado interior, não sabendo quais os seus constituintes, existência de bens ou equipamentos. Pelo exterior não detetámos a existência de contador elétrico, nem contador de água. Também à semelhança da habitação de cor salmão contígua a esta, é visível a derivação de uma baixada elétrica proveniente de um poste com iluminária na Travessa da Parteira, (poste junto à escada comum em granito), sem sabermos se se encontra ligada. Anexamos fotografias que nos foram possíveis obter pelo exterior e pelo quintal do vizinho a poente. Esta moradia, em termos gerais evidencia péssimo estado de conservação e risco iminente de queda, conforme refere o descrito Auto de Vistoria. -----
